# 江苏盛嘉行汽车贸易有限公司铭嘉商务 楼项目土壤污染状况调查报告

委托单位：江苏盛嘉行汽车贸易有限公司

编制单位：江苏卓环环保科技有限公司

二〇二二年一月

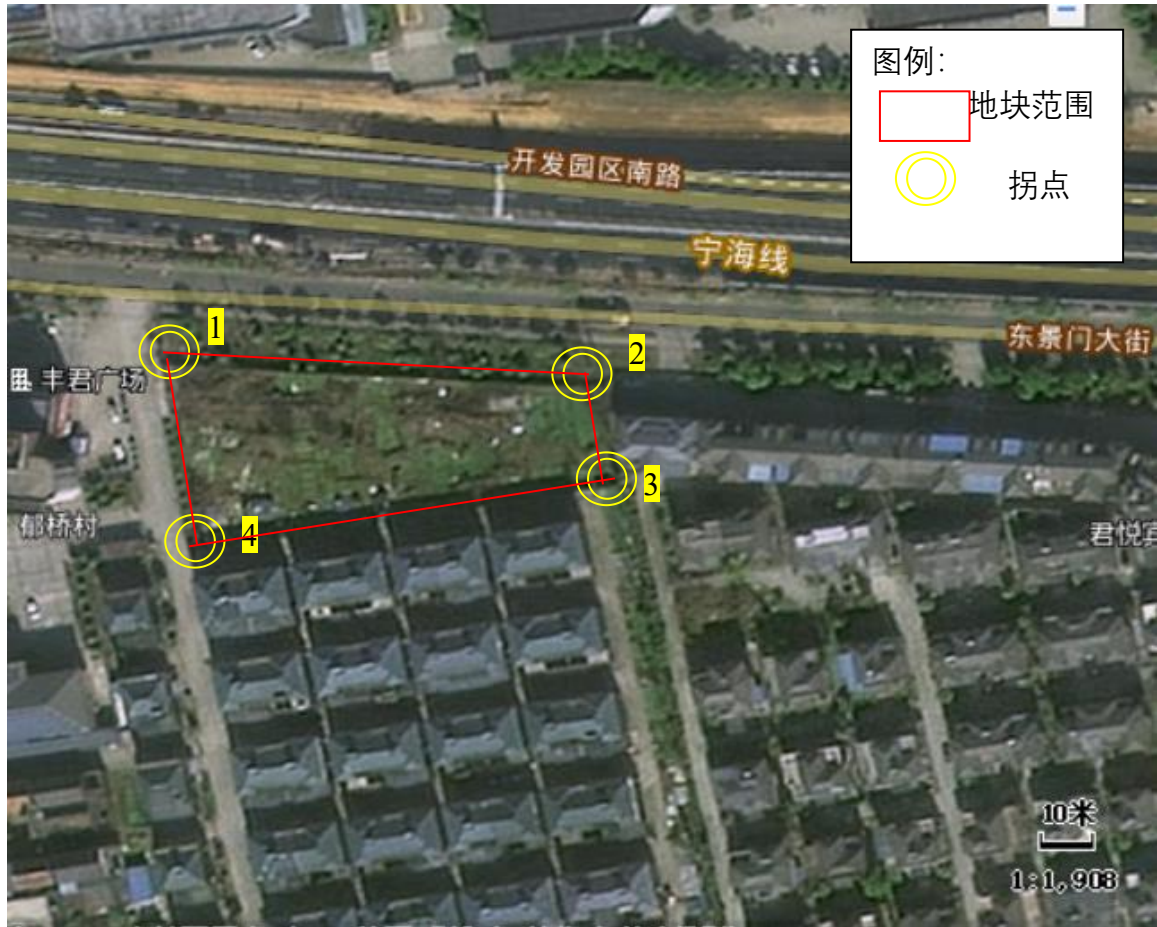
图2-1 调查地块范围

受江苏盛嘉行汽车贸易有限公司委托，本次土壤污染状况初步调查范围为铭嘉商务楼项目地块范围，地块位于仪征市新城镇郁桥村村部东侧，占地面积约 2974.34 m<sup>2</sup>。地块中心坐标为：东经 119.223110°、北纬 32.285828°。该地块东临梅园苑，北

临 328 国道，西临郁桥村村部，南临郁桥馨村 B 区。本次土壤污染状况初步调查范围见图2-1，地块拐点坐标见表2-1。

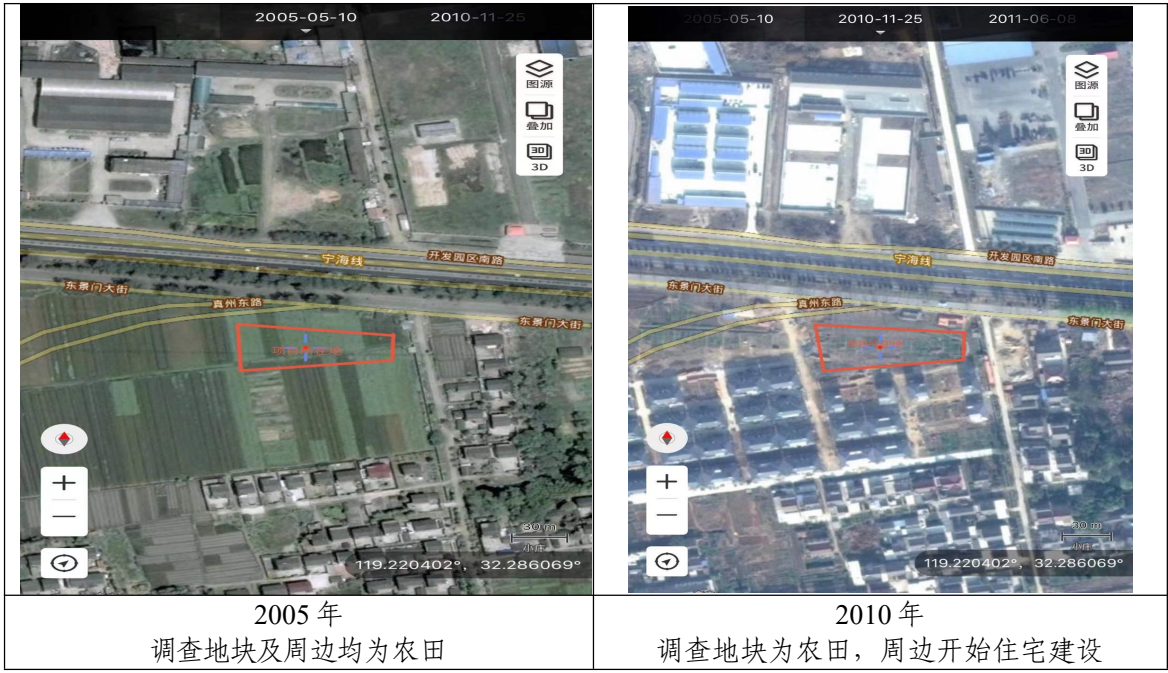
图 3-6 地块历年影像图

通过历史资料收集、现场踏勘和人员访谈，结合地块的 Google 历史影像图片（见图 3-6），得知项目地块历史使用情况如下：江苏盛嘉行汽车贸易有限公司铭嘉商务楼项目及其周边地块：2005 年—2010 年地块及周边均为农田，2010 年—2020 年地块均为农田或荒地，周边均进行住宅建设。

2011 年  
调查地块为农田，周边开始住宅建设

2012 年  
与 2012 年相比，地块周边住宅已基本建设完成

2014 年  
调查地块为农田，周边为住宅

2016 年  
调查地块为荒地，周边为住宅

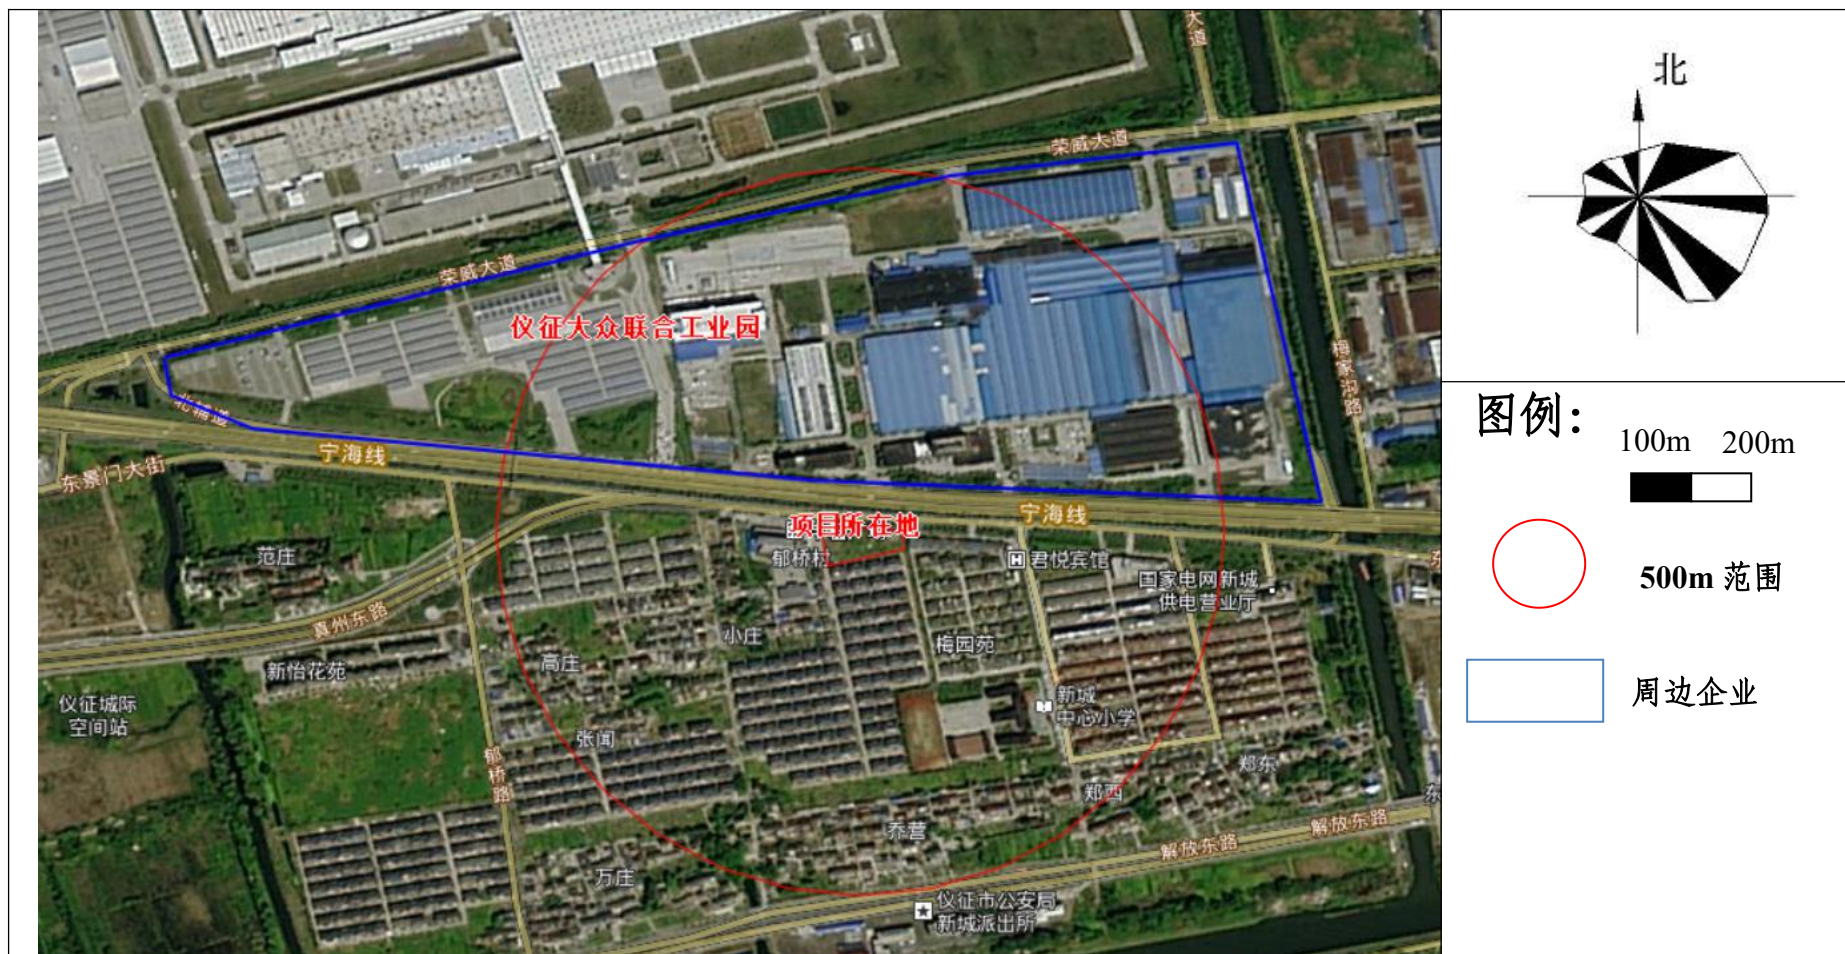
图3-7 调查地块周边企业分布图

本次调查地块位于扬州市仪征市新城镇郁桥村村部东侧，调查地块周边 500m 范围内企业主要为仪征大众工业园。调查地块周边 500m 范围内企业分布详见表3-2、图3-7。

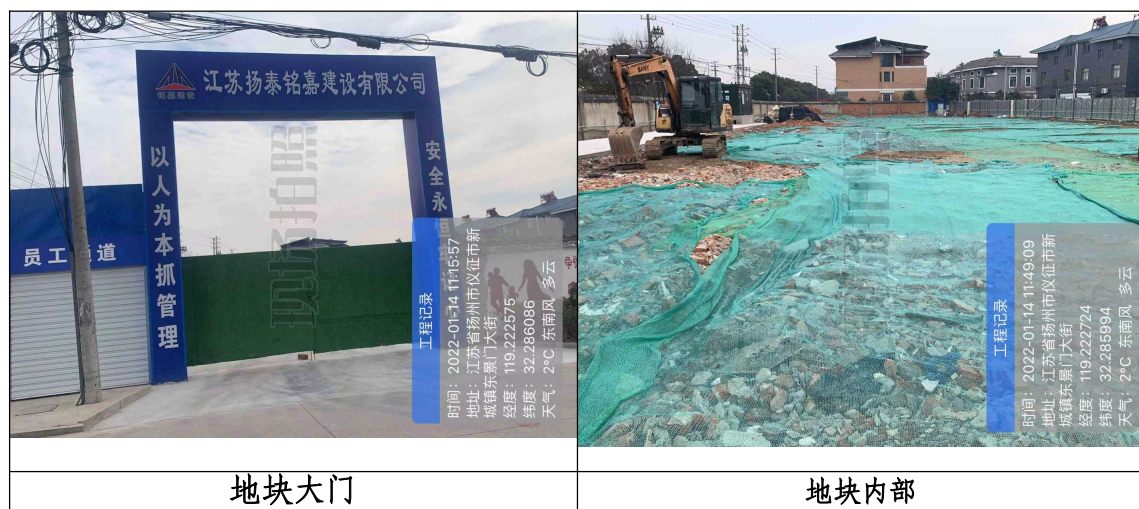
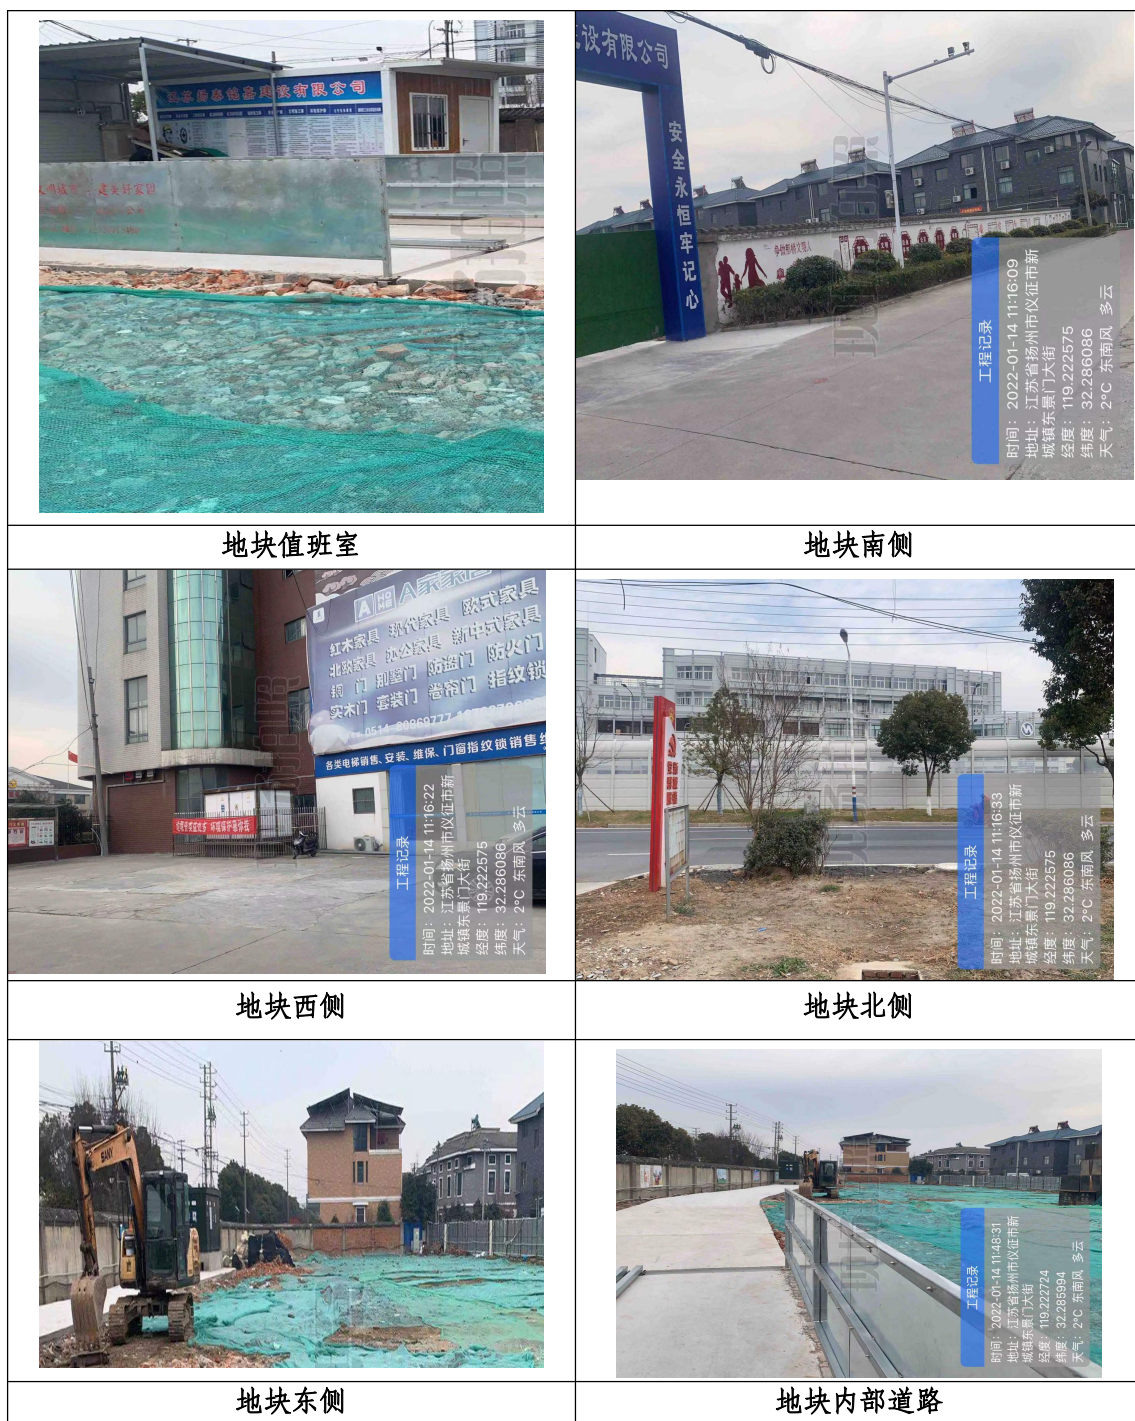
图4-1 现场踏勘照片

项目组于 2022 年 1 月 14 日进行了现场踏勘，现场原生产车间以及生产设施已全部拆除。现场踏勘时调查地块内主要情况如下图所示。

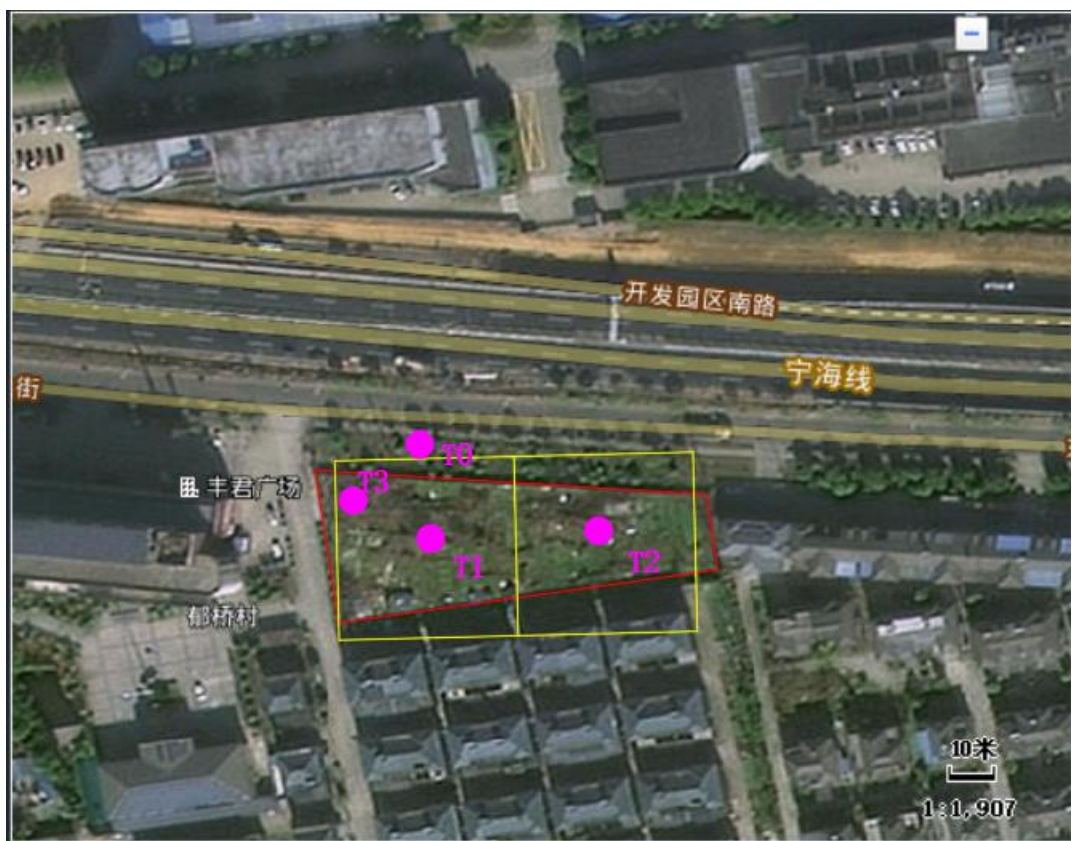
图 5-1 布点方案图

根据历史资料和地勘资料收集, 本地块所在区域土壤表层为杂填土, 表层以下为粉质黏土, 粉质黏土层透水性差, 具有防渗隔水效果, 污染物难以通过该层继续向下迁移。为因此本次调查土壤采样深度设定为  $0.2\sim 0.5$  米, 总计 4 份土壤样品。

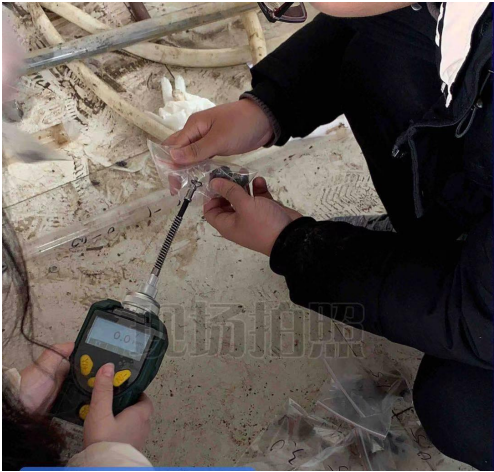
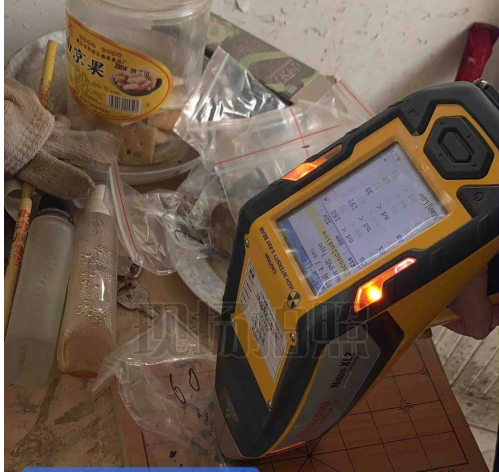
图5-3 现场快筛仪器照片

（1）现场 PID 检测操作说明：现场人员在现场检测前对仪器进行自检。检测过程用采样铲将待测土壤置于聚乙烯自封袋中，自封袋中土壤样品体积占 1/2~2/3 自封袋体积。取样后自封袋置于背光处，避免阳光直晒，检测时，将土壤尽量揉碎，放置 10 分钟后摇晃或振荡自封袋约 30 秒，静置 2 分钟后将检测仪探头放入自封袋顶空 1/2 处，紧闭自封袋，记录最高值。检测在取样后 30 分钟内进行空白测定：测量部分样品后，需测定空白自封袋内气体的 PID，除不加入土壤样品外，其他与土壤样品的 PID 测定相同。

(2) 现场 XRF 检测操作说明：检测时，尤其注意仪器在使用时，绝对不能指向人体。测量过程中，仪器保持相对稳定，避免仪器暴露在强电磁场环境中，仪器使用环境温度变化很大时，对仪器进行自检后再进行使用。现场快速检测过程见图 5-3。

| 现场 PID 快速检测 | 现场 XRF 快速检测 |
