# 仪征市第二人民医院扩建项目地块 土壤污染状况调查报告

委托单位：仪征市第二人民医院

编制单位：江苏卓环环保科技有限公司

二〇二二年十二月

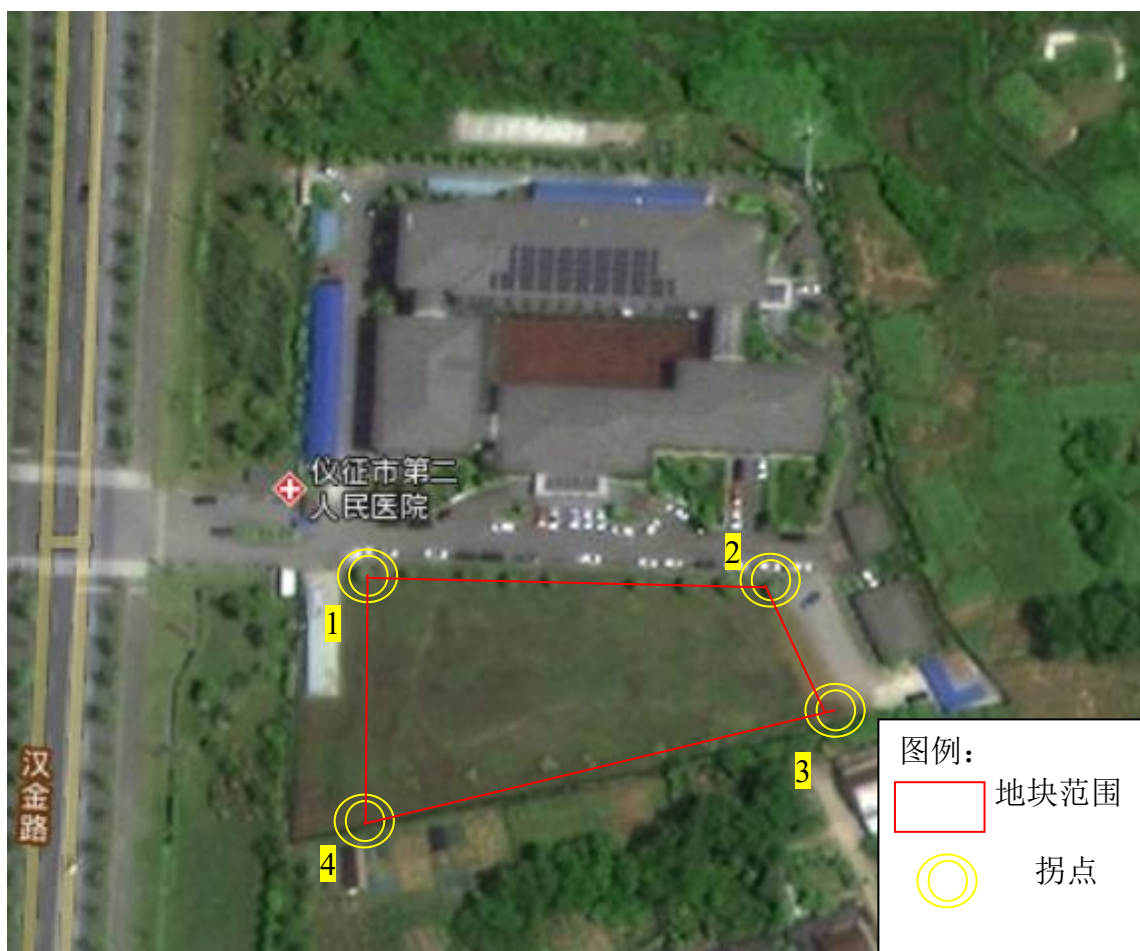
图2-1 调查地块范围

受仪征市第二人民医院委托，本次土壤污染状况初步调查范围为扩建项目地块范围，地块位于仪征市枣林湾旅游度假区汉金路，占地面积约 3532m<sup>2</sup>。地块中心坐标为：东经 119.052947°、北纬 32.204087°。该地块北临仪征市第二人民医院内部道路，东临仪征市第二人民医院配电房以及防疫用品储藏用房，西临汉金路，南临大庄。本次土壤污染状况初步调查范围见图 2-1，地块拐点坐标见表 2-1。

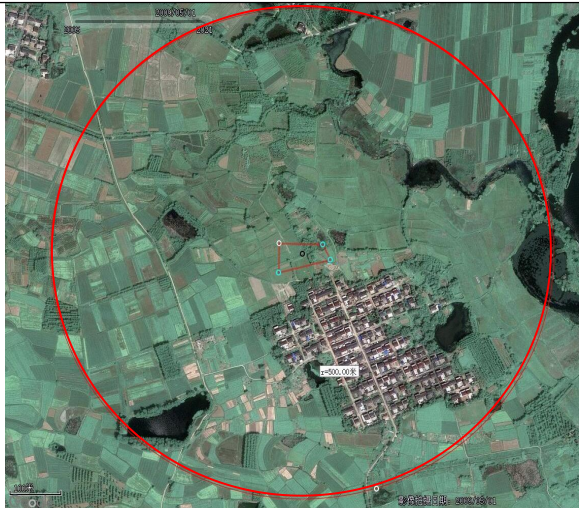
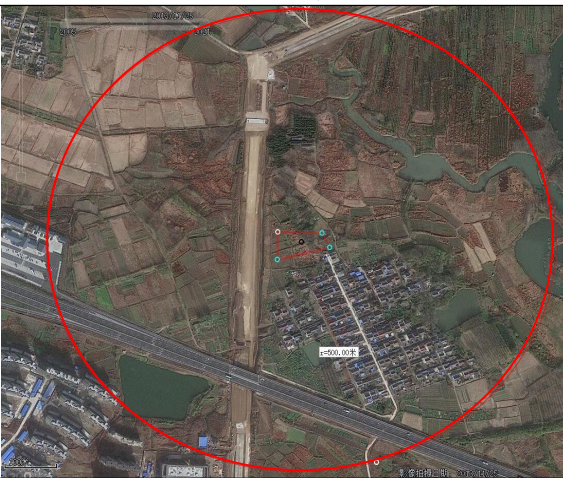
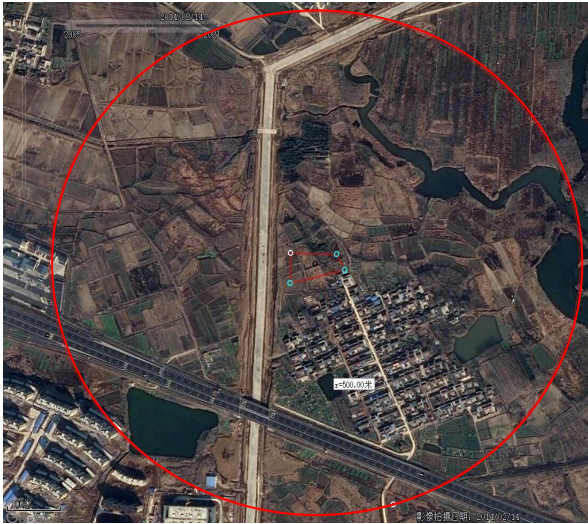
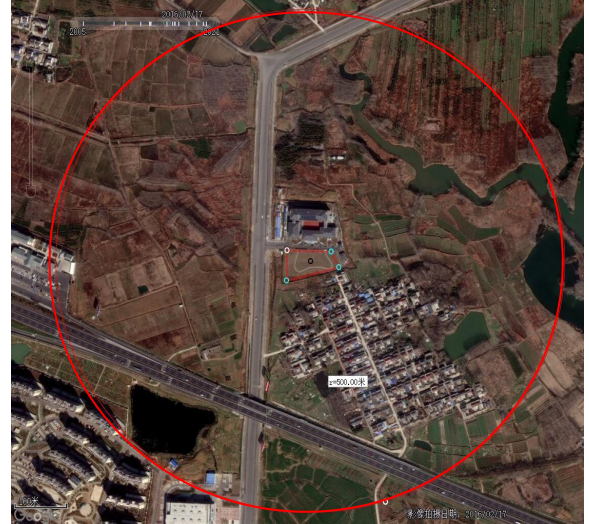
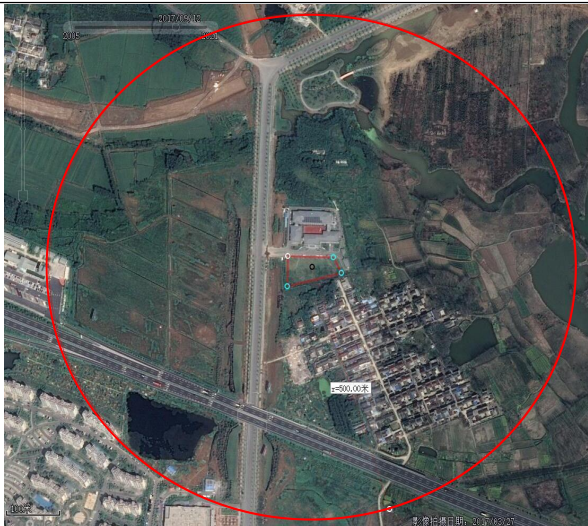
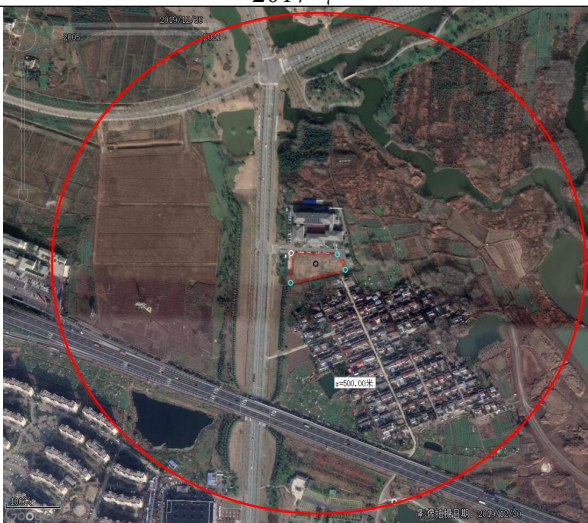
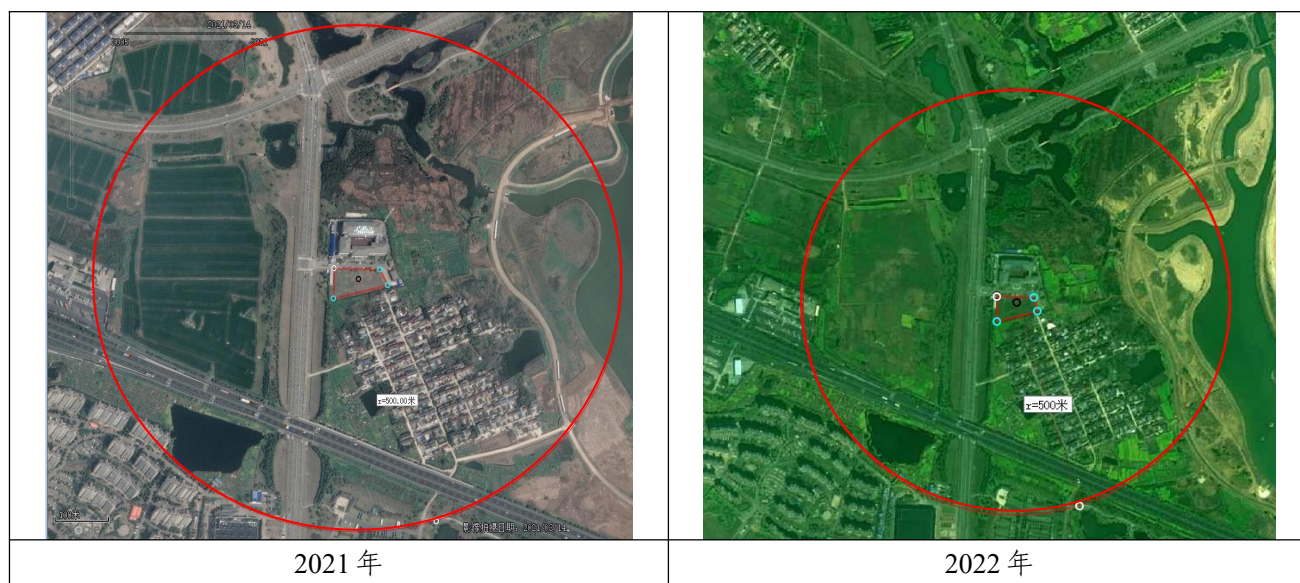
图 3-6 地块历年影像图

通过历史资料收集、现场踏勘和人员访谈，结合地块的 Google 历史影像图片（见图 3-6），得知项目地块历史使用情况如下：仪征市第二人民医院扩建项目及其周边地块：2009 年—2022 年地块均为绿地。

| 2009 年--周边仅有村庄 | 2010 年 |
| 2012 年--距离地块西南角处仪征服务区建设完成 | 2013 年 |

2016 年--仪征市第二人民医院建成

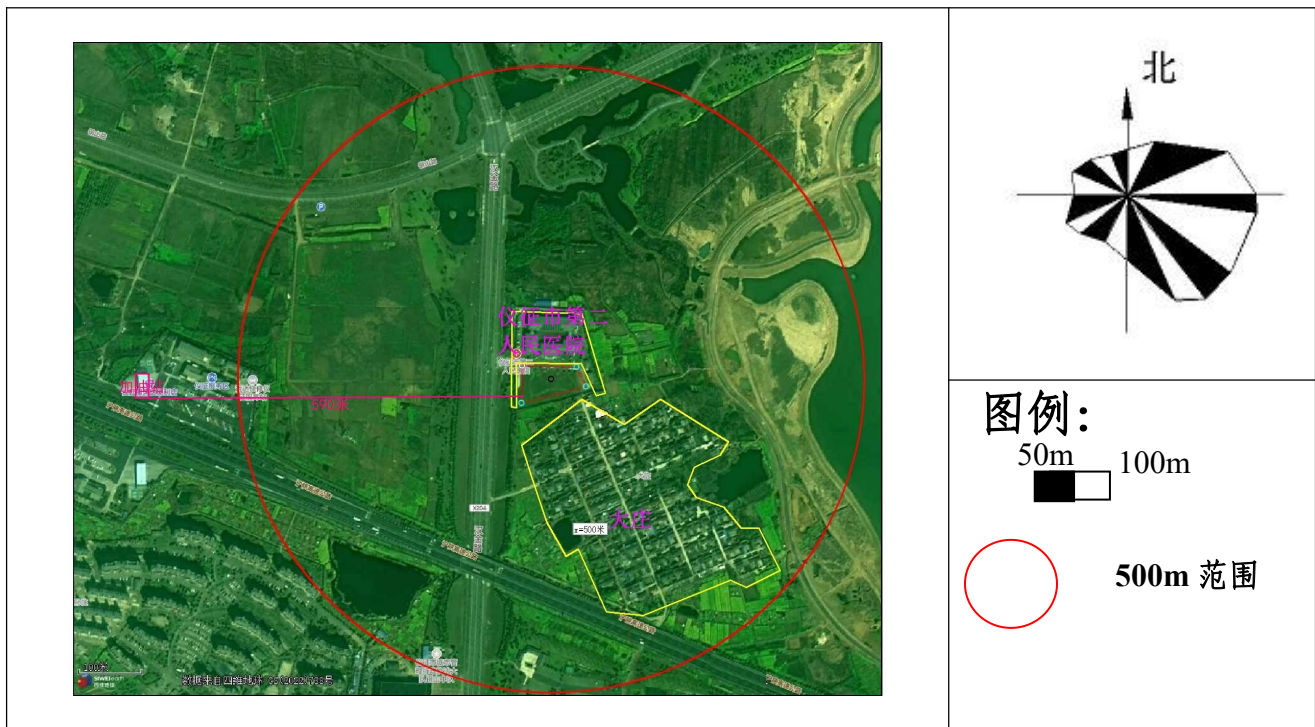
图3-7 调查地块周边企业分布图

通过现场踏勘与谷歌地图分析可知，本次调查的相邻场地区域中可能对本地块产生影响的区域主要为仪征市第二人民医院以及加油站，项目地块 500 米的区域范围内无工业企业存在。

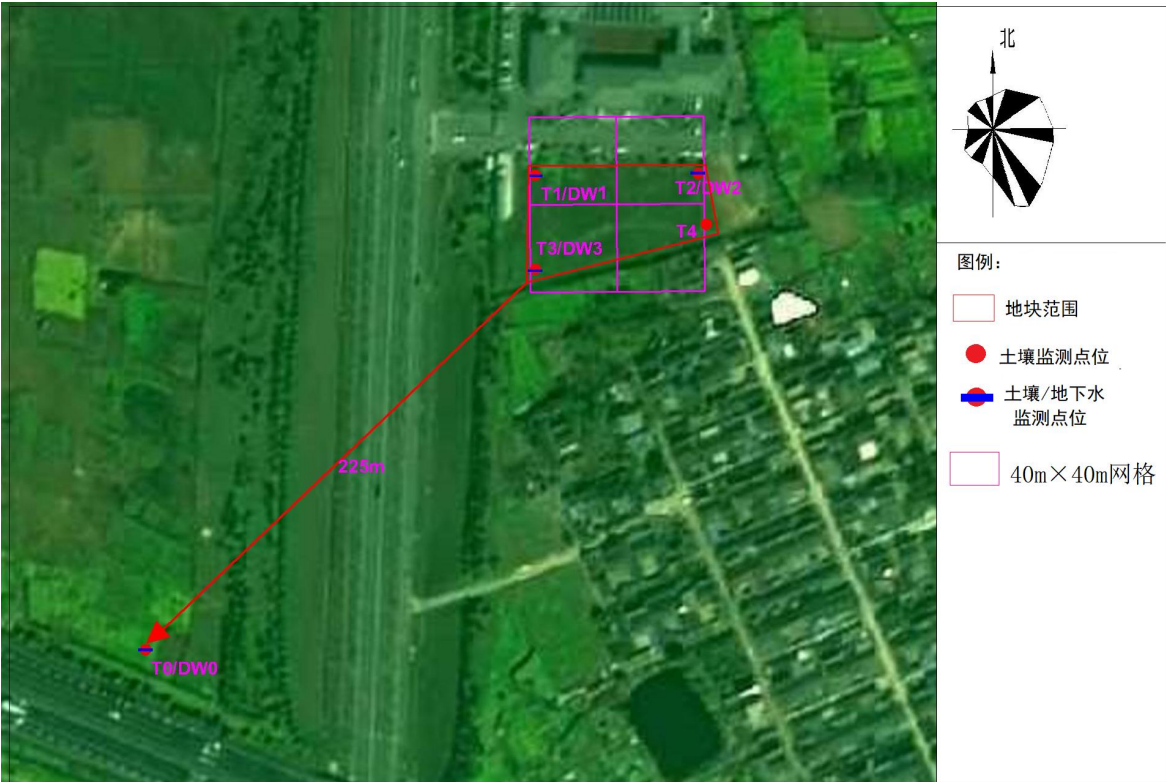
图 5-1 布点方案图

本次第二阶段调查共设置4个土壤采样点，3个地下水采样点，1个表层土土壤对照采样点，1个地下水对照采样点，布点方案如图5-1所示。

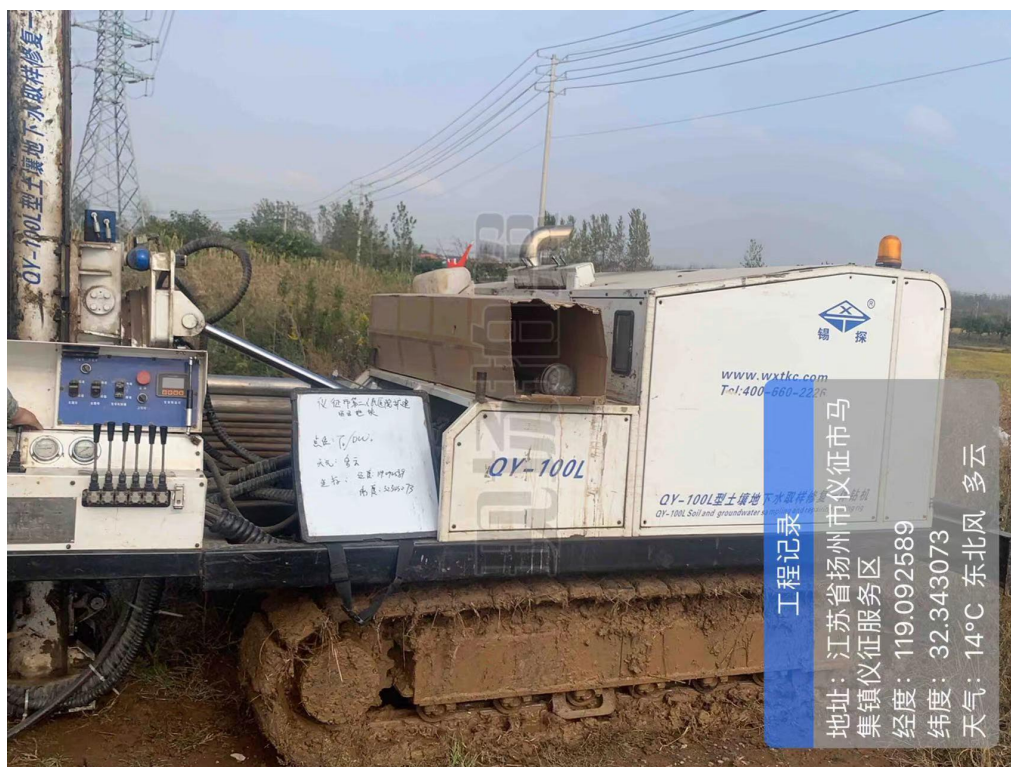
图5-4 土壤钻探取样设备

本次调查土壤钻探取样工作采用 QY-100L 型土壤地下水取样修复一提钻机进行土壤样品的采集工作。其含有的土壤取样系统，能够连续快速的取到表层到指定深度的土壤样品，土壤样品直接保存在 PETG LINER 中，能够完整的保护好样品的品质及土壤原状，钻探过程中连续采集土壤样品直至目标取样深度。

钻机每次钻进深度为 150cm，每次钻进后立即取出该段土壤样品，然后进行下一深度钻进，在钻孔达到所需深度后停止钻进并将套管拔出。钻孔过程中填写土壤钻孔采样记录单，对采样点（东、南、西、北四个方向）、钻进过程、土壤样品、钻孔记录单等环节进行拍照记录。

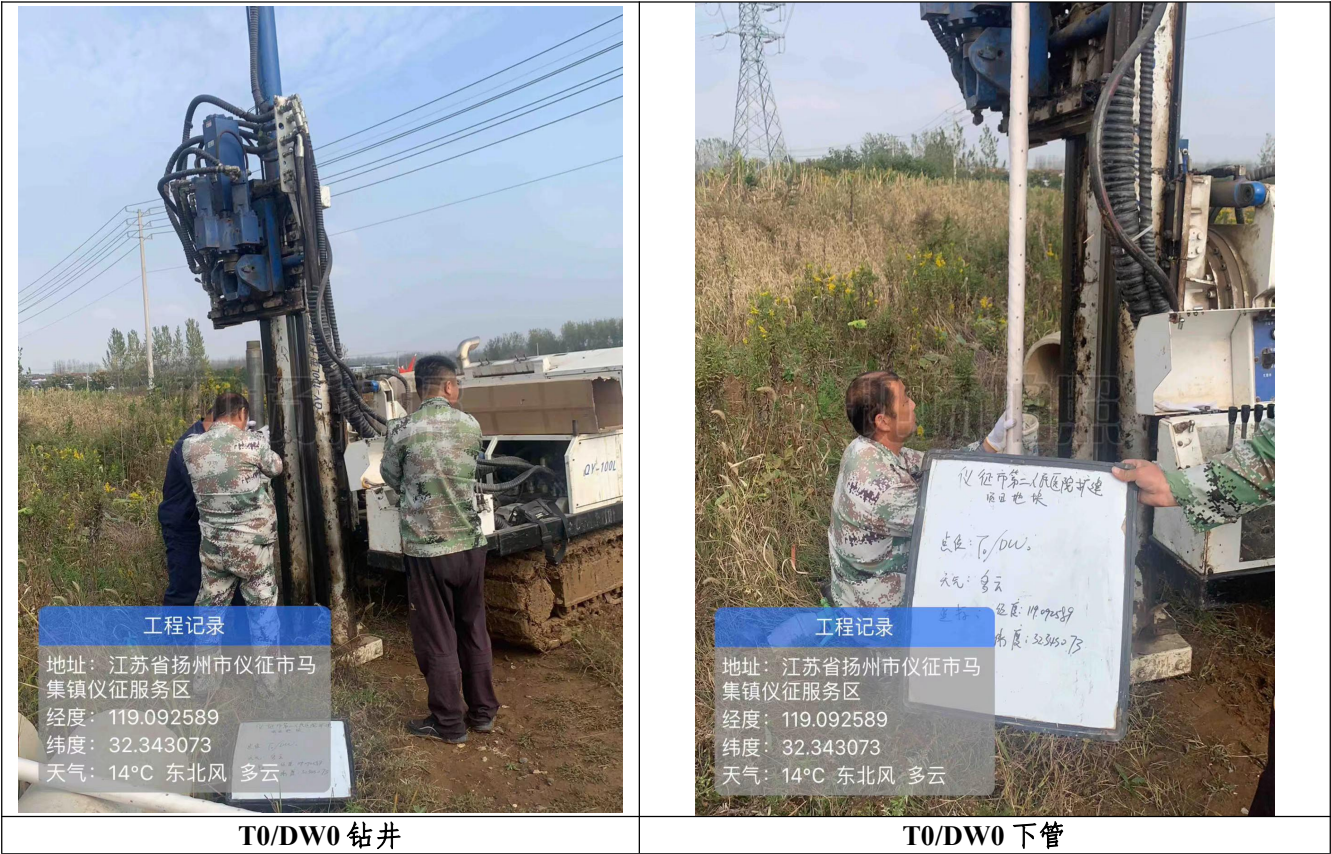
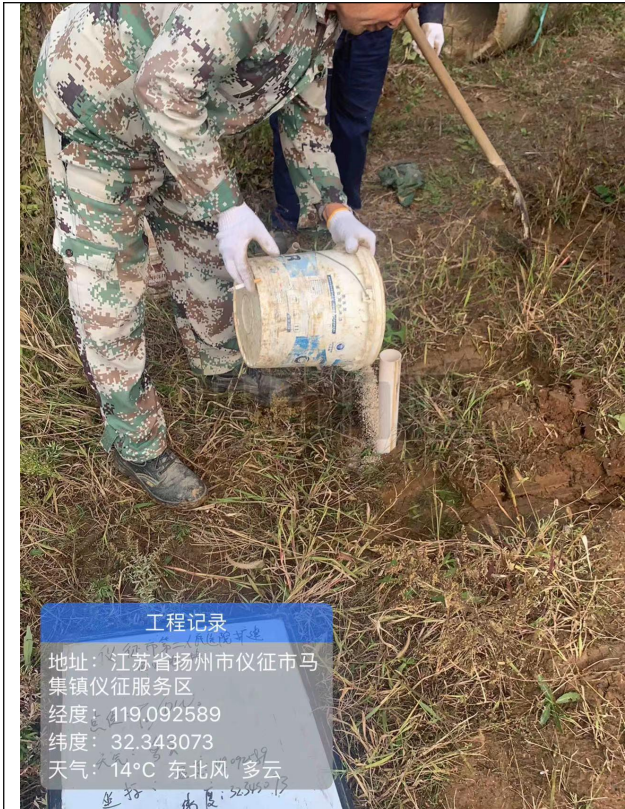
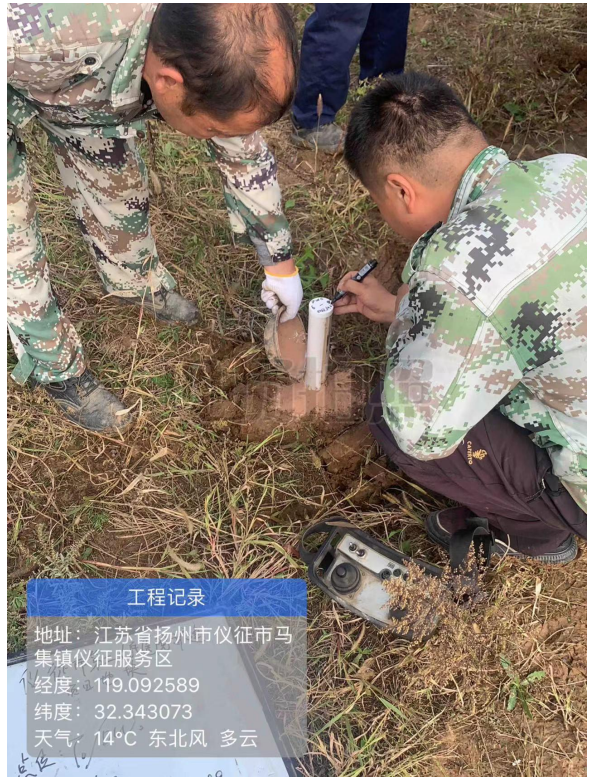
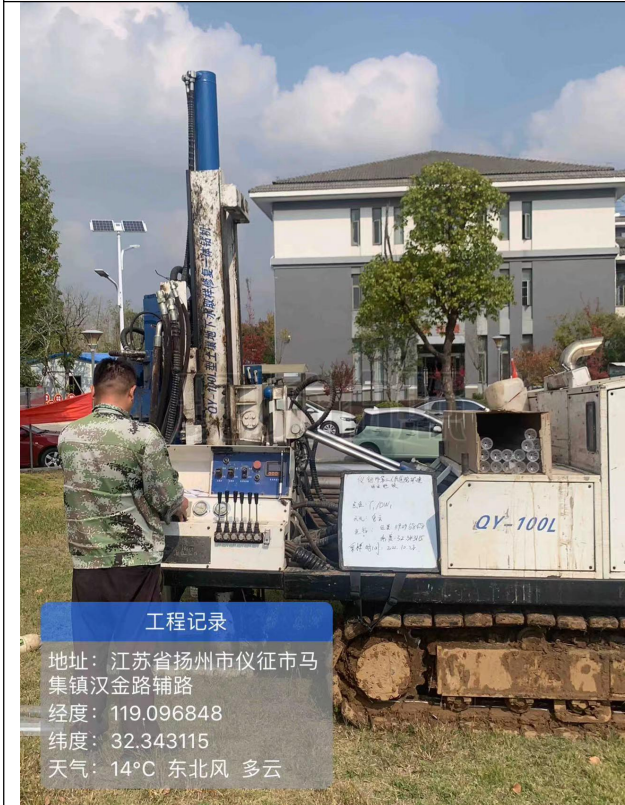
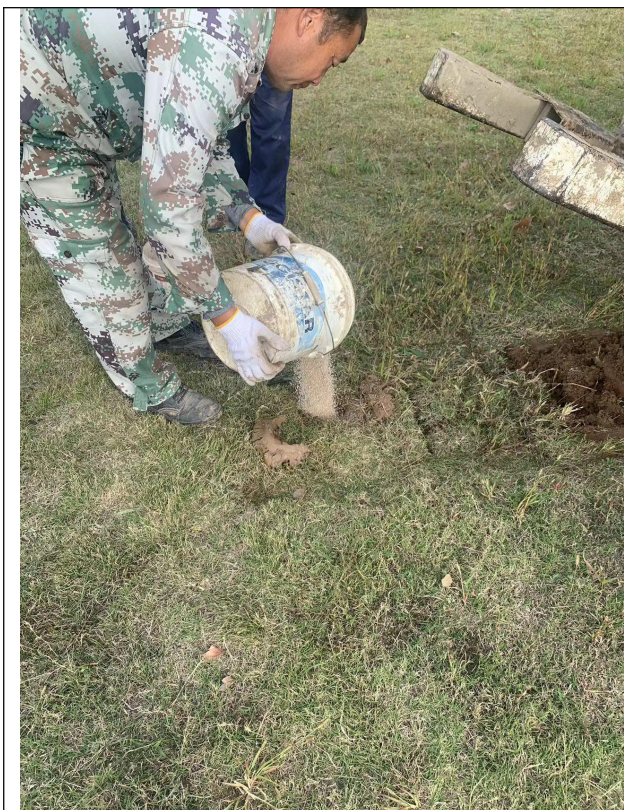
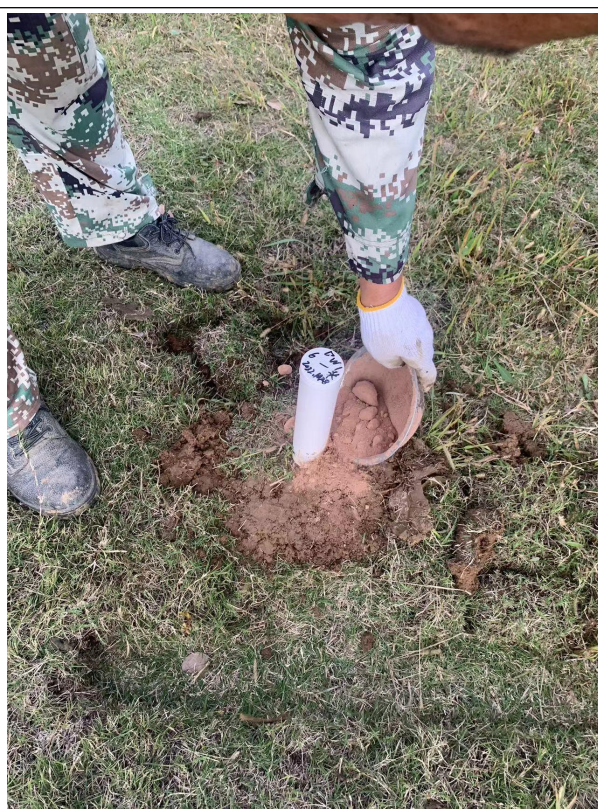
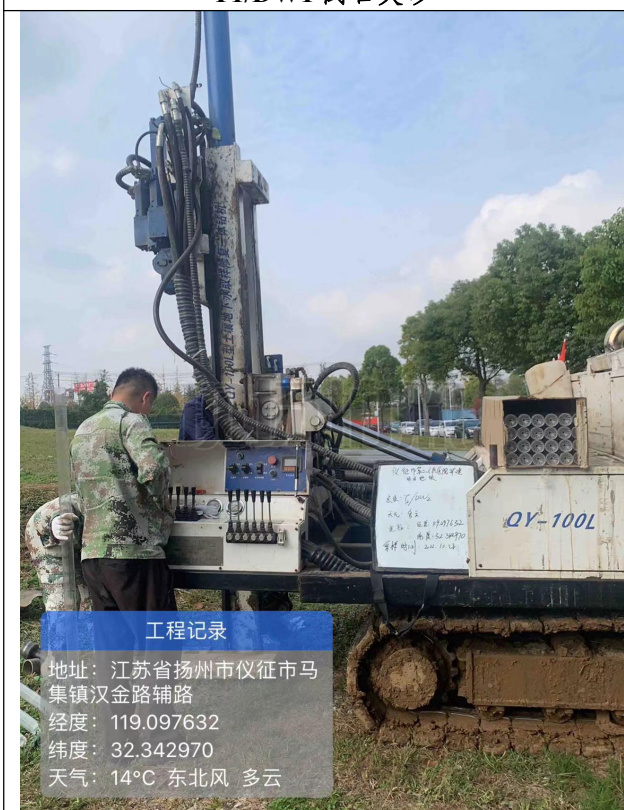
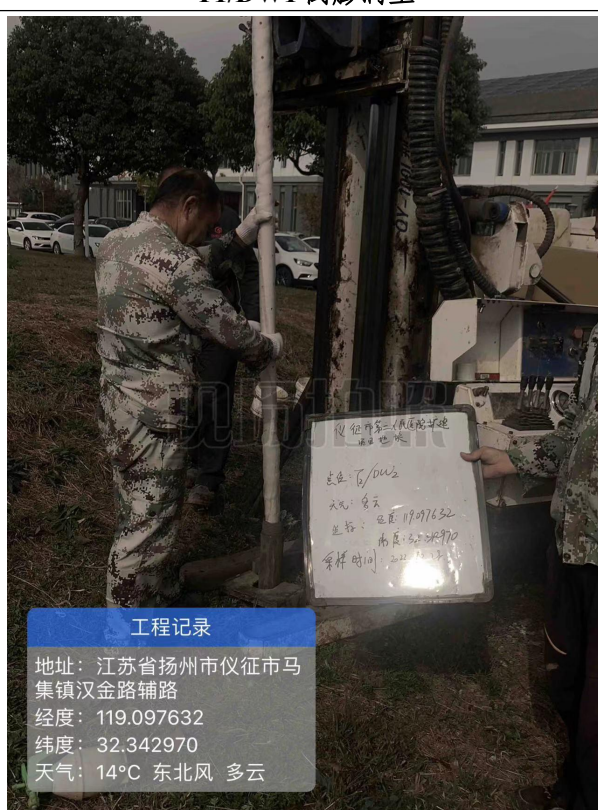
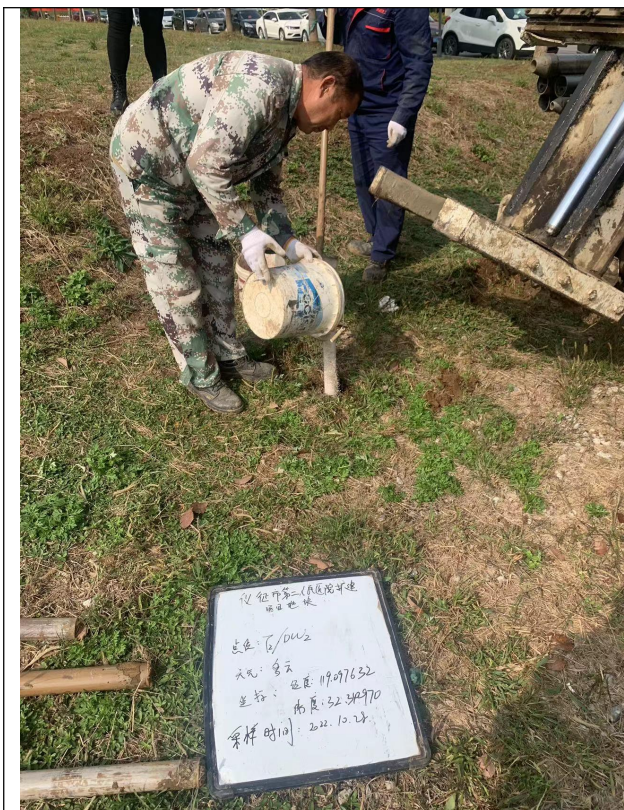
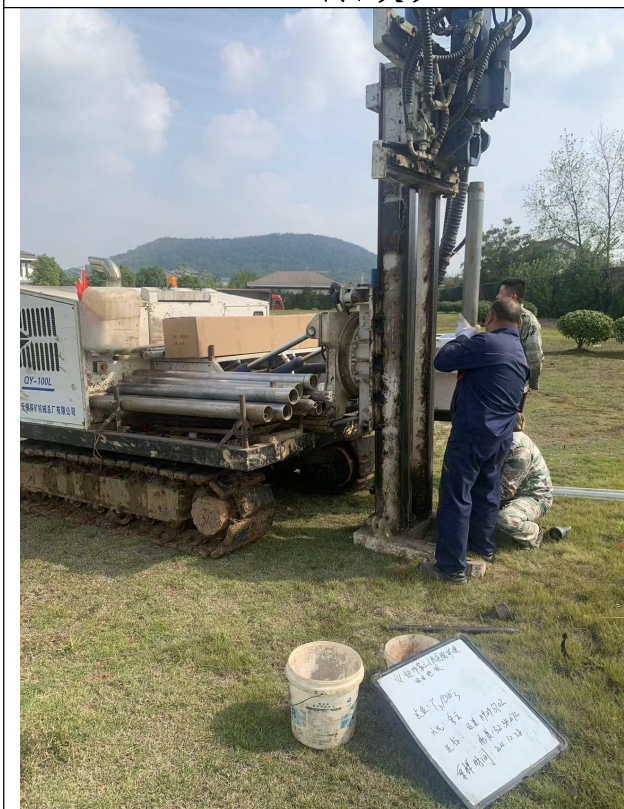
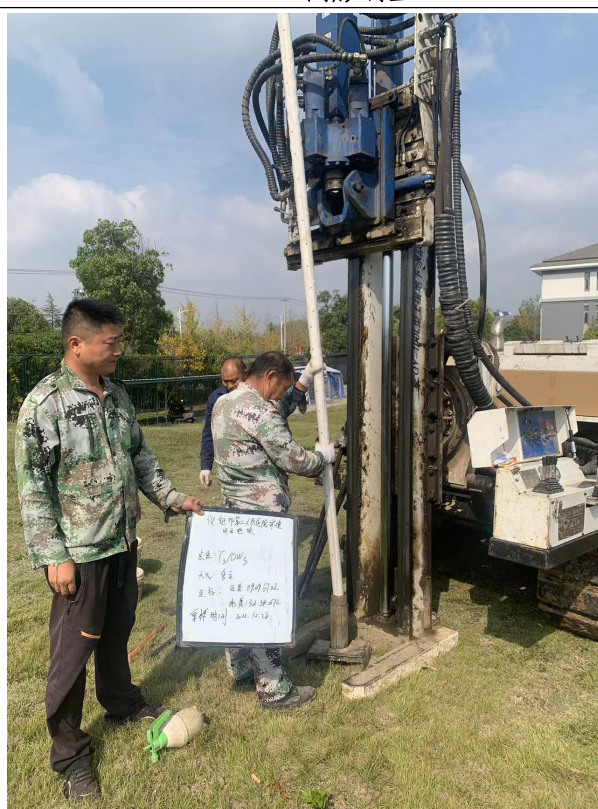
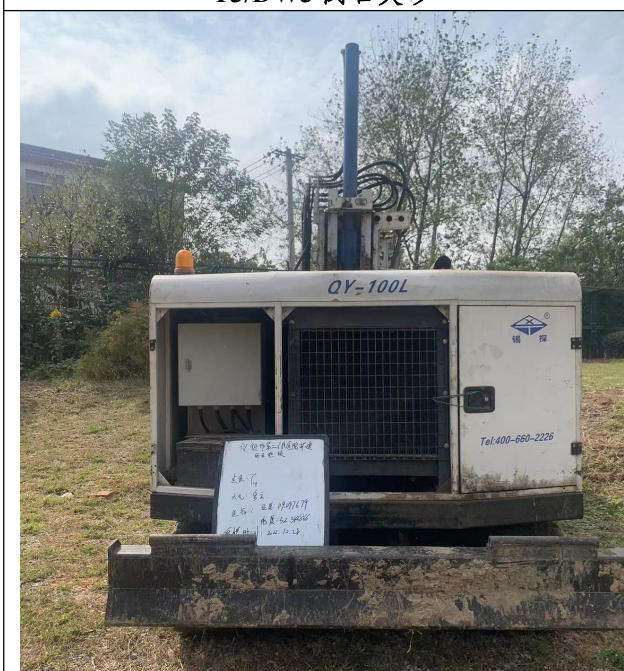
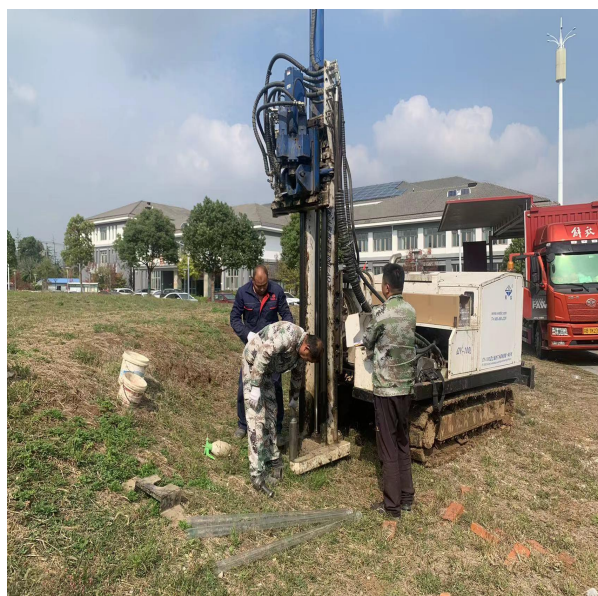
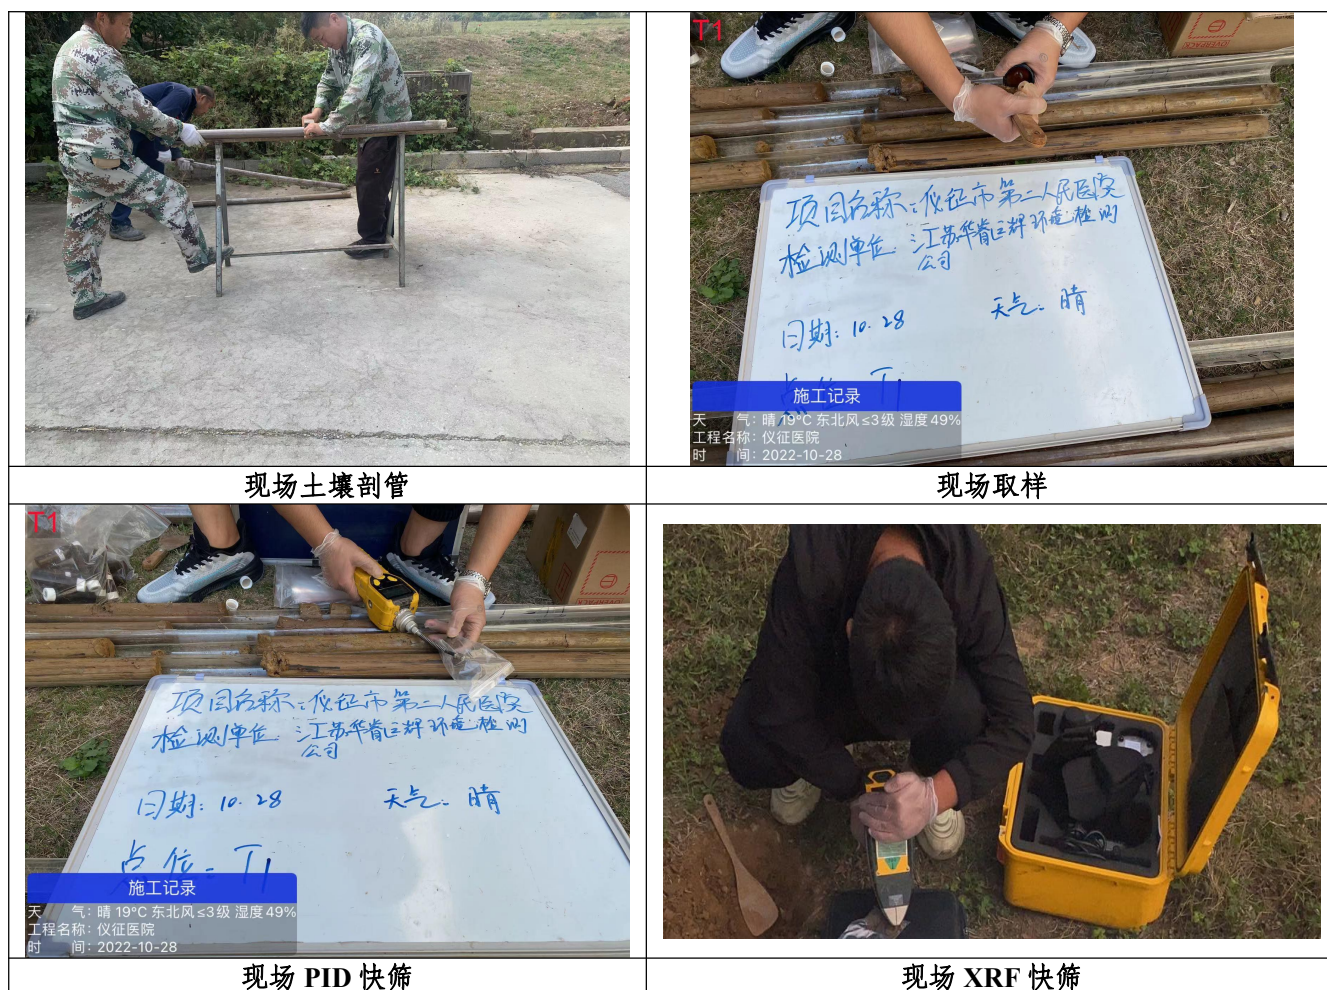
图5-5 现场采样照片

T0/DW0 倒石英砂

T0/DW0 倒膨润土

T1/DW1 钻井

T1/DW1 倒石英砂

T1/DW1 倒膨润土

T2/DW2 钻井

T2/DW2 下管

T2/DW2 倒石英砂

T2/DW2 倒膨润土

T3/DW3 钻井

T3/DW3 下管

T3/DW3 倒石英砂

T3/DW3 倒膨润土

T4 钻井

T4 取管

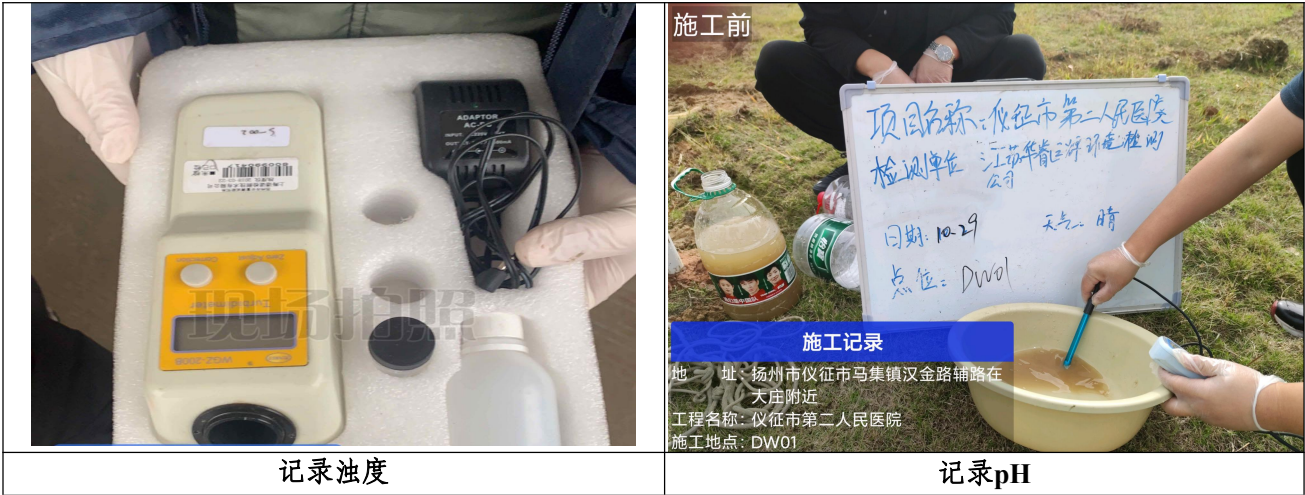
图5-10 采样前洗井快速检测照片

为确保采集的水样可以代表周边含水层中地下水,防止因井体中地下水长期处于顶空状态下发生变化,在进行地下水样品采集前均进行采样前洗井。洗井时采用低流速潜水泵进行洗井,泵体进水口置于水面下 1.0m 左右,洗井汲水速率小于 0.3L/min,若洗井过程中水位下降超过 10cm,则需要适当调低低流量潜水泵的洗井流速。洗井前对 pH 计、溶解氧仪、电导率和氧化还原电位仪等监测仪器进行现场校正。开始洗井时,以小流量抽水,记录抽水开始时间,同时每隔 5 分钟读取并记录 pH、温度 (T)、电导率、溶解氧 (DO)、氧化还原电位 (ORP),连续 3 次采样达到以下要求结束洗井:

①pH 变化范围为 $\pm 0.1$ ; ②温度变化范围为 $\pm 0.5^{\circ}\text{C}$ ; ③电导率变化范围为 $\pm 3\%$ ; ④DO 变化范围为 $\pm 10\%$ ,当  $\text{DO} < 2.0\text{mg/L}$  时,其变化范围为 $\pm 0.2\text{mg/L}$ ; ⑤ORP 变化范围 $\pm 10\text{mV}$ 。若现场测试参数无法满足上述的要求,或不具备现场测试仪器的,则洗井水体积达到 3~5 倍采样井内水体积后即可进行采样。地下水样品采集先采集用于检测 VOCs 的水样,再采集用于检测其他水质指标的水样。对于未添加保护剂的样品瓶,地下水采样前需用待采集水样润洗 2~3 次。采集检测 VOCs 的水样时,采用低流量潜水泵,控制采样水流速度小于 0.3L/min。地下水样品采集后,及时放于装有冷冻蓝冰的 $4^{\circ}\text{C}$ 低温保温箱中。
